香港持牌水喉匠協會  
會員曾永強

## <保持隔氣水封的探索>

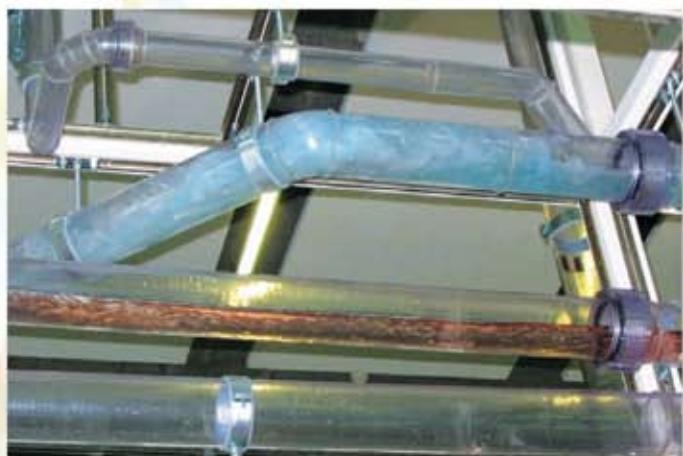
瑞士潔具廠實驗室進行排水時管子內水流分佈

(參閱左下圖)

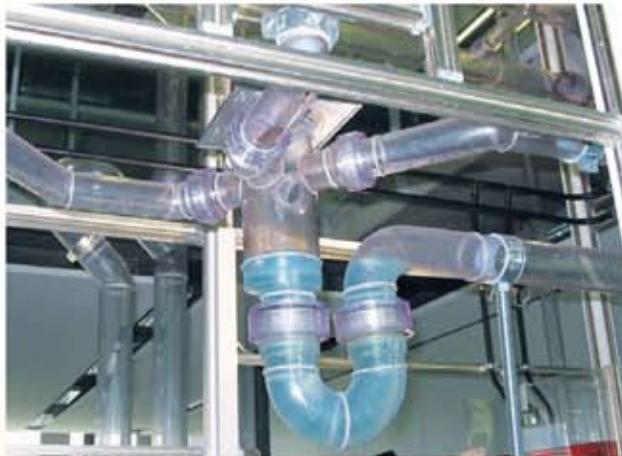
瑞士潔具廠實驗室一總隔氣裝置

筆者在[沙士]期間，與業內團體一同考察某疫區的排水設施，發現隔氣水封消失的主要原因為地台去水日久缺水沖洗致蒸發失水。針對這個成因，政府部門呼籲全民要保持衛生，教導市民用釋稀的消毒溶劑定期補充隔氣存水。筆者認為這方法流於僵化也不易控制。在考察完成後，筆者回憶於2003年應聘擔任世界技能大賽專家裁判，賽後參觀瑞士潔具廠實驗室排水功能試驗，讓筆者目睹一套[總隔氣]接駁整個浴室房的所有潔具。這一幕回憶立即讓筆者靈光一閃，把這構想在該次考察活動總結會議中提出改善建議並把這套安裝轉呈有關部門跟進。

(參閱右下圖)

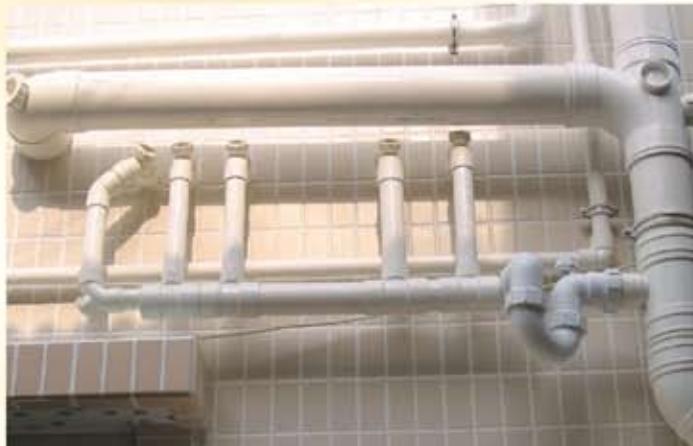
沙頭角村一丁屋總隔氣接駁所有潔具裝置

[沙士]疫症退卻後，筆者走訪一些新建樓宇，有新界丁屋的排水系統已採用[總隔氣]，如下圖接駁廁間和廚房的潔具。經過市場的考驗和改良，屋宇署於同年發出一項安裝排水的指引：

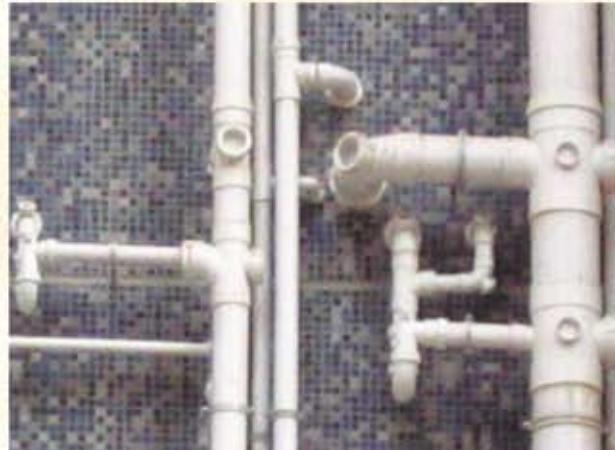
葵涌邨重建三期地台去水和洗臉盆併接裝置

**Floor Drains in Kitchens and Bathrooms**—Water seal traps are required to be provided for all sanitary fitments, including floor drains. The water in the trap may dry up through evaporation unless water is replenished. To obviate the need to top up the water in the trap, authorized person may wish to consider diverting some of the waste water from a waste fitment to the U-trap of floor drains in their designs.)。

原文指引意思是就保存水封不因受蒸發而消失，地台去水隔氣可和另一用水潔具併接以保障存水水封；右下圖為葵涌一重建公屋的地台去水和洗臉盆去水的實物裝置。

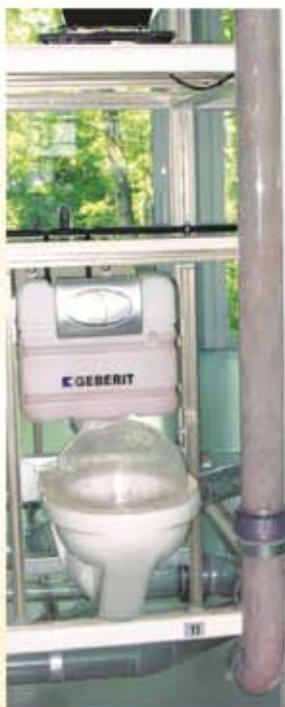
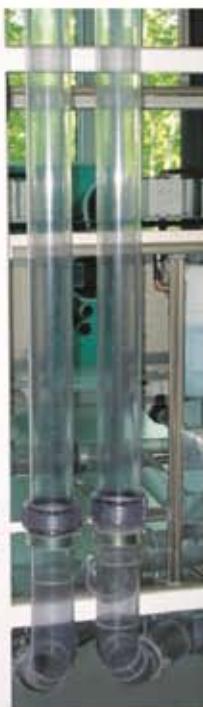
瑞士GEBERIT潔具廠實驗－排水壓縮試驗

按建築條例規定，污水用之潔具可採用有防止虹吸功能的隔氣得以豁免接駁反虹吸管道，而臭水管道則必須在隔氣後接駁反虹吸管以聯通透氣喉。然而反虹吸隔氣只是針對虹吸作用的補償，但對壓縮作用所產生的正壓狀況仍然存在(左下圖為瑞士潔具廠實驗室的排水實驗，一柱透明去水喉顯示幹管排水由上層沖水，低層管段受到壓縮作用把廁所水封噴上塑料圓蓋週邊。)筆者在2005年考察筲箕灣愛秩序灣一系列新落成的公共房屋，紀錄了這公屋排水管系統的新穎設計，該公屋所有的地台去水隔氣均接駁反虹吸管與透氣管聯通。(參閱右下圖)

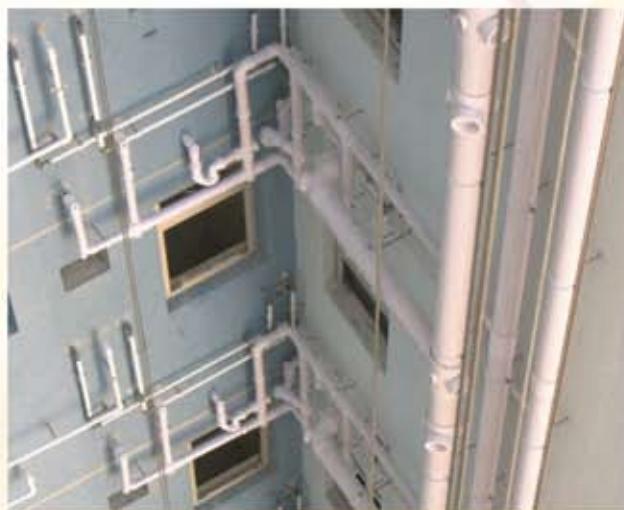
愛東邨公屋所有地台去水接駁反虹吸管道
